## Cosun Beet Company deelt lessen uit complexe ATEX-case

# ATEX vraagt om bewijs, niet om aannames

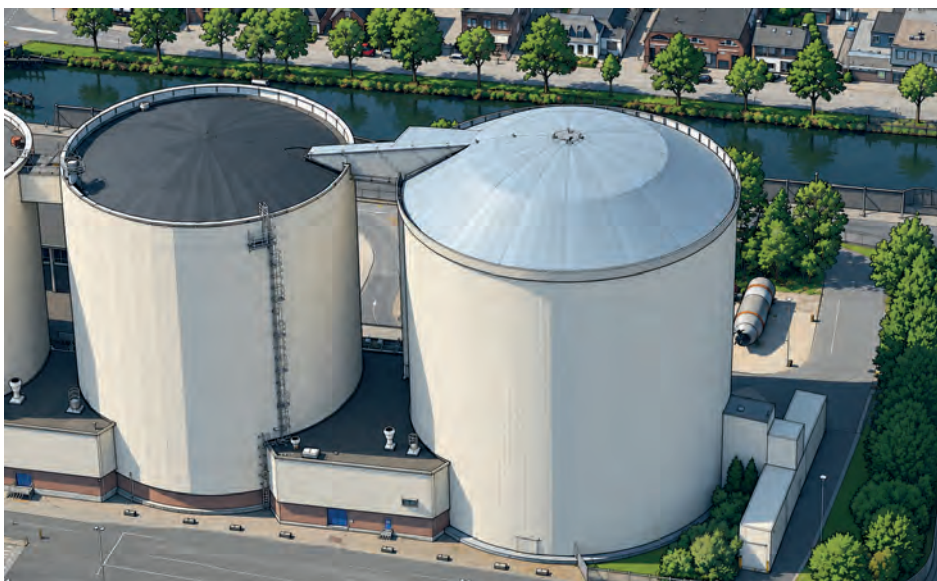
**Het leegruimen van een suikersilo lijkt routine, totdat de gebruikelijke oplossing niet meer werkt. Eén afwijkende silo dwong Cosun Beet Company opnieuw naar de risico's en ATEX-maatregelen te kijken.**

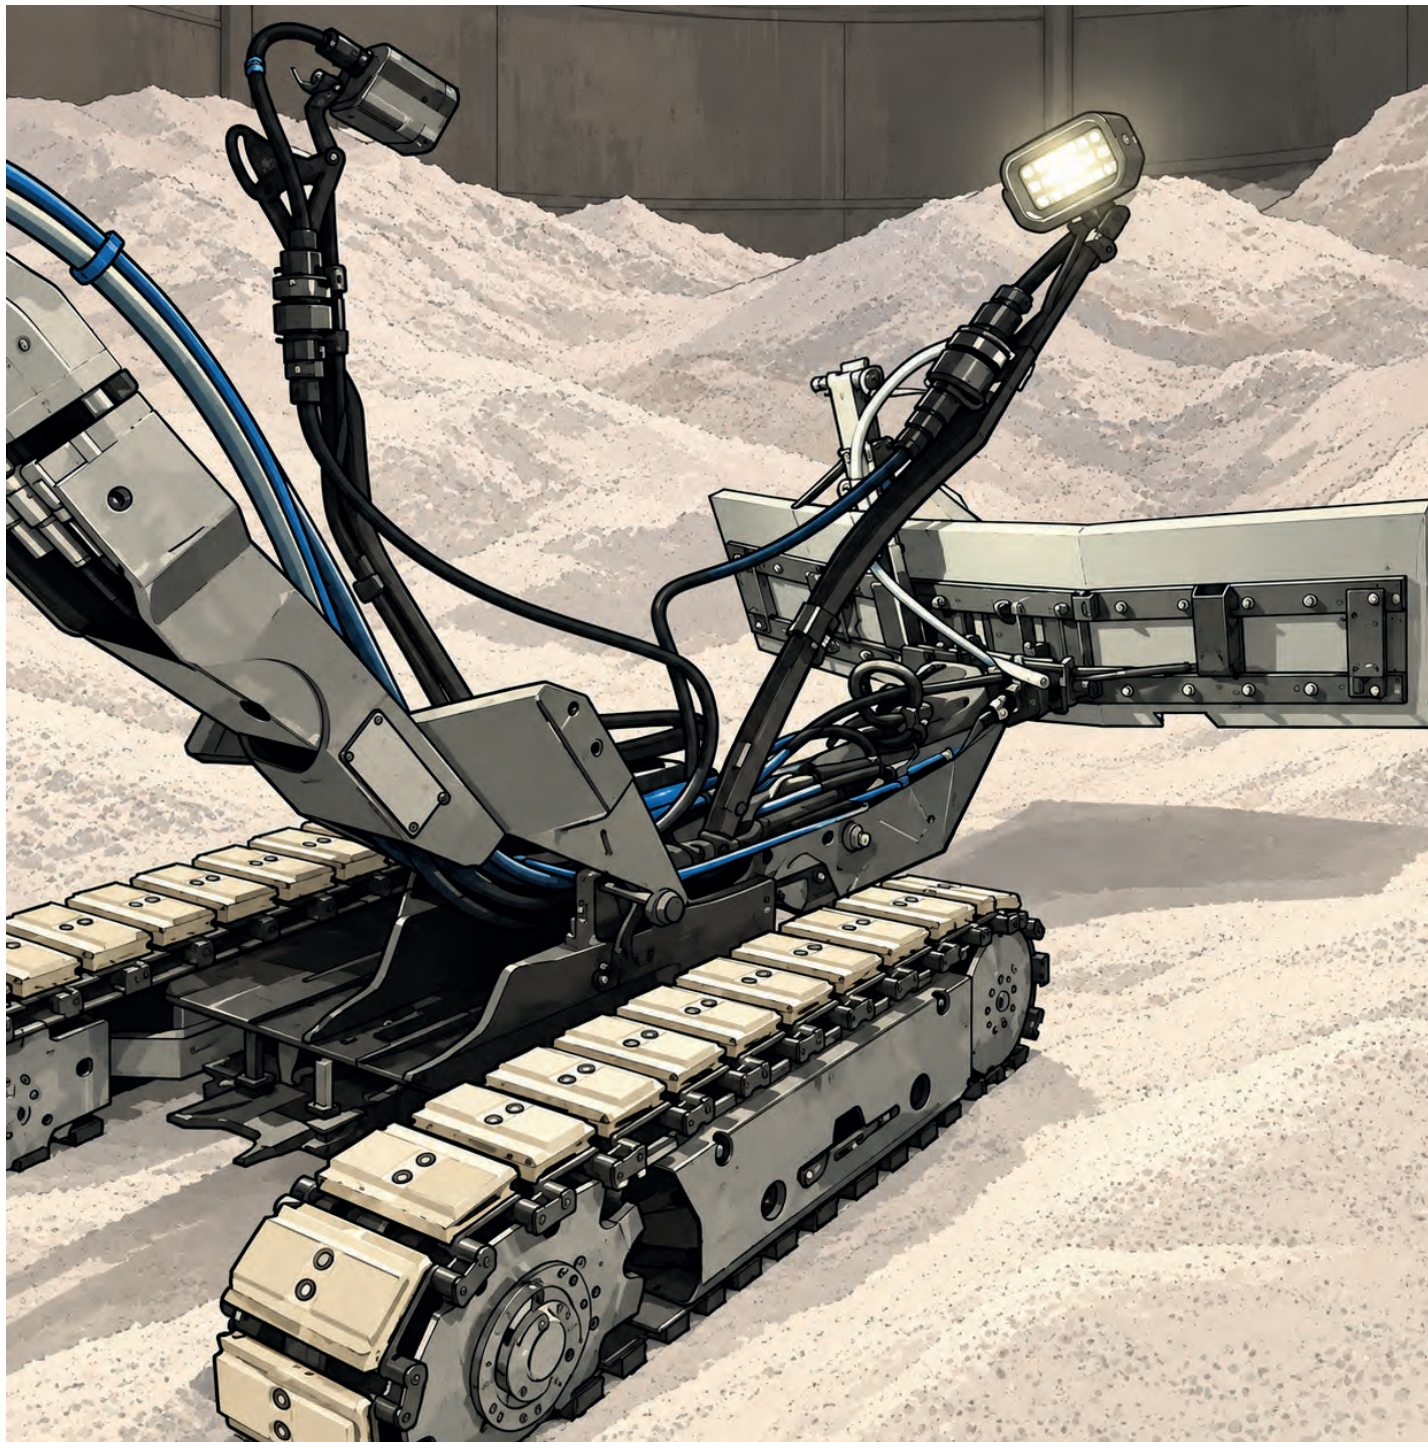
< Tijdens praktijkproeven in de silo werden wanden mechanisch belast, stoflagen losgemaakt en suikerbrokken naar beneden gehaald. Zo werd vastgesteld dat tijdens het werk geen explosieve stofwolken ontstonden.

In plaats van uit te gaan van aannames besloot Cosun de situatie uitgebreid te onderzoeken. Samen met verschillende specialisten werden de werkzaamheden nagebootst. Wanden werden mechanisch belast, stoflagen losgemaakt, men liet suikerbrokken naar beneden vallen en er werden verschillende werkscenario's doorgerekend. “Wij wilden

De testen leverden een verrassend resultaat op. De suiker bleek zich heel anders te gedragen dan verwacht. Op de wanden zat de stoflaag stevig vastgekoekt. Op de vloer lagen vooral harde suikerbrokken in plaats van los stof. “Tijdens de werkzaamheden ontstonden nauwelijks stofwolken”, vertelt Van de Koppel. “Dat was precies wat we wilden vaststellen. Niet op gevoel, maar op basis van waarnemingen.”
